# Constat de Risque d'Exposition au Plomb

## N° 3818

Sis 120 AV LEBAS 59100 ROUBAIX	Appartenant à : SYNDICAT DE LA COPROPRIETE	
<b>Appareil à fluorescence X utilisé</b>		
Nom du fabricant de l'appareil	NITON	
Modèle de l'appareil	XLP-300	
N° de série de l'appareil	16597 NR 9107	
Nature du radionucléide	109 Cd	
Date du dernier chargement de la source	1/09/2012	Date du dernier chargement de la source

Adresse du bien immobilier	120 AV LEBAS 59100 ROUBAIX
Description de l'ensemble immobilier	PARTIES COMMUNES
Année de construction	Avant 1949
Localisation du bien objet de la mission	
Nom et coordonnées du propriétaire ou du syndicat de copropriété (dans le cas du CREP sur parties communes)	SYNDICAT DE LA COPROPRIETE 120 AV LEBAS 59100 ROUBAIX
L'occupant est :	Propriétaire <input checked="" type="checkbox"/> Locataire <input type="checkbox"/> Sans objet, le bien est vacant <input type="checkbox"/>
Nom de l'occupant, si différent du propriétaire	
Présence et nombre d'enfants mineurs, dont des enfants de moins de 6 ans	Nombre d'enfant – de 6 ans :
Date(s) de la visite faisant l'objet du CREP	08/03/18
Croquis du bien immobilier objet de la mission	Voir annexe ci-jointe
Liste des locaux no

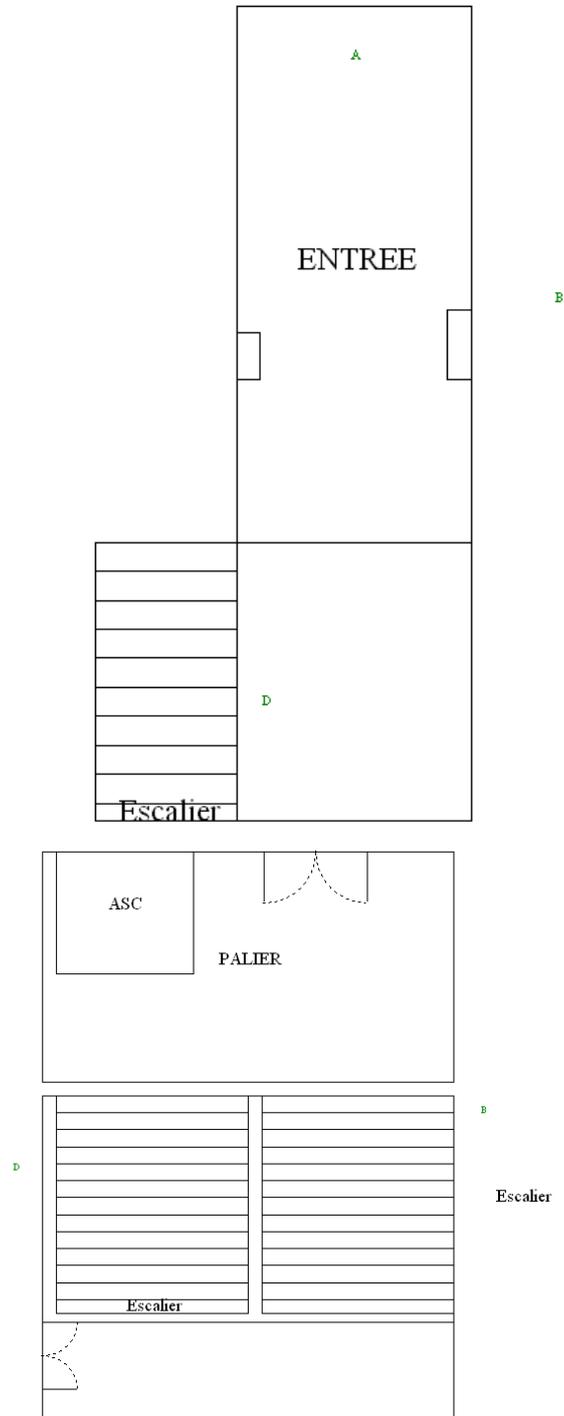
### 9.1 Croquis

- la zone de l'accès au bâtiment ( rue) est nommée « A » et est reportée sur le croquis. Les autres zones sont nommées « B », « C », « D », ... dans le sens des aiguilles d'une montre ;
- la zone « plafond » est indiquée en clair.

Non côté et non contractuel  
Dossier : 3818-120LEBAS  
Propriétaire : SYNDICAT DE LA COPROPRIETE  
Adresse du bien : 120 AV LEBAS 59100 ROUBAIX
